## **Einladung zur Gemeinderatssitzung Nr. 04/2024**

6. Hallenbad Ersingen  
Betoninstandsetzung und diverse Sanierungsarbeiten  
Information und Sanierungsbeschluss
7. Neuausrichtung des Gutachterausschusses

**BW-Nr. 1**  
**14.06.2023**

Ingenieurbüro Braun GmbH&Co.KG  
Irma-Feldweg-Straße 8, 75179 Pforzheim

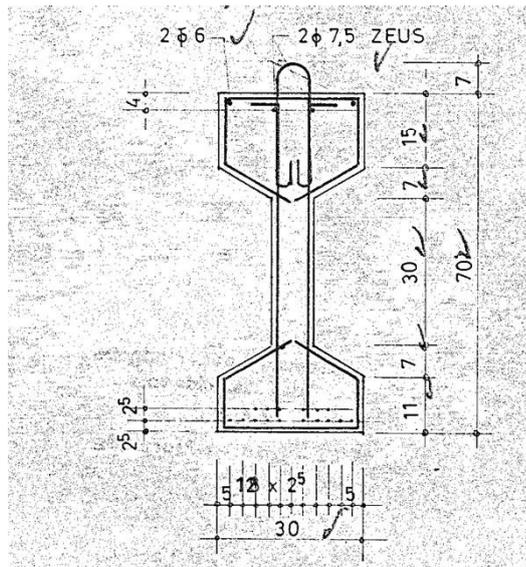
Die Anordnung der Spanndrähte in den Dachbindern von Schwimm- und Sporthalle ist mit 2,5 cm Abstand von der Unterseite sowie 2,5 cm untereinander sehr eng. Jedwedes Bohren oder Dübeln im unteren, verdickten Teil der Binder ist mit erheblichen Risiken für eine Spannstahlgefährdung und Tragfähigkeitsverlust verbunden und sollte unterlassen werden. Planauszug für Binder Schwimmhalle:

**Beschreibung** Bei der nächsten Bauwerksprüfung wird empfohlen, zu prüfen, ob Chloride bis zum Spannstahl eingedrungen sind. Betonüberdeckung Spannstahl im Binder: 2,5 cm nach Plan. Kein spannungsrissskorroionsgefährdeter Spannstahl.

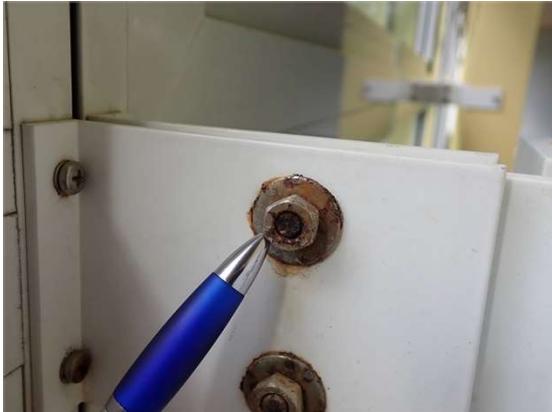
### Schaden 1 — ✓ bestätigt

**Bauteil (Bt)** Außenwandfassade

**Schaden** angerostet - teilweise nicht fest angezogen

**Menge** große Schadensausbreitung an allen Bauteilen

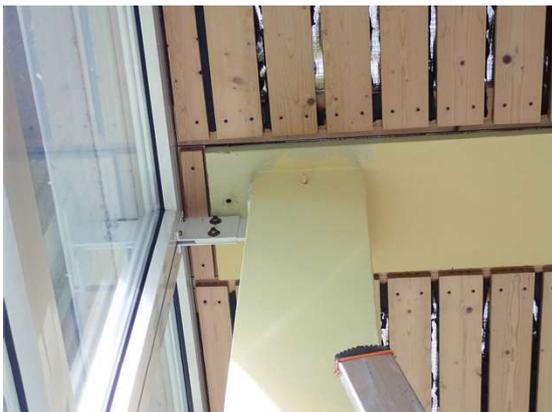
### Schaden 2 — ✓ bestätigt

**Bauteil (Bt)** Außenwandfassade

**Schaden** fehlt

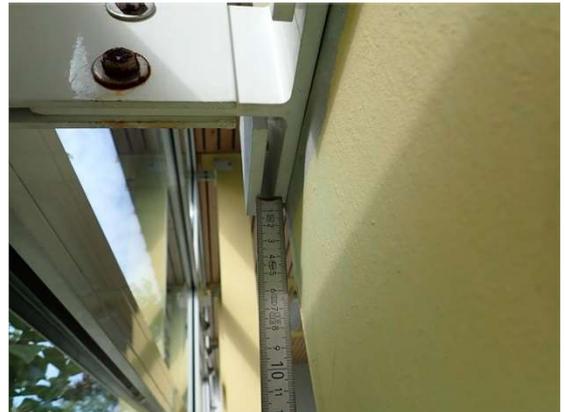
### Schaden 3 — ✓ bestätigt

**Bauteil (Bt)** Außenwandfassade

**Schaden** Spiel zu groß

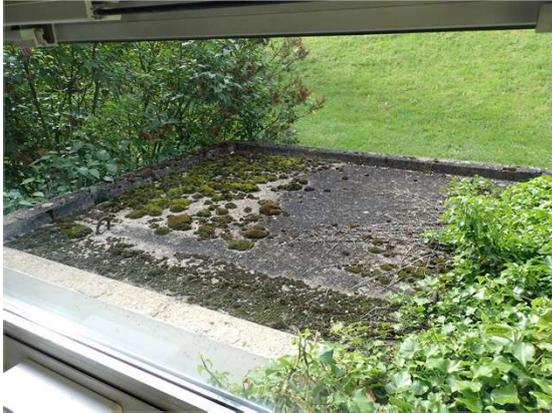
### Schaden 4 — ✓ bestätigt

**Bauteil (Bt)** Dach des Windfangs

**Schaden** bemoost und bewachsen mit Efeu

**Menge** große Schadensausbreitung  
ausgeprägt

Außerdem ist der Windfang an der Südseite des Gebäudes stark verwittert und wäre ebenfalls zu sanieren. Nachdem dieser Windfang keinerlei Nutzung hat wäre es nach Auffassung der Verwaltung sinnvoll diesen zu demontieren. Dies könnte in Eigenleistung durch den Gemeindebauhof durchgeführt werden (Schaden 4, 5, 6 und 9).

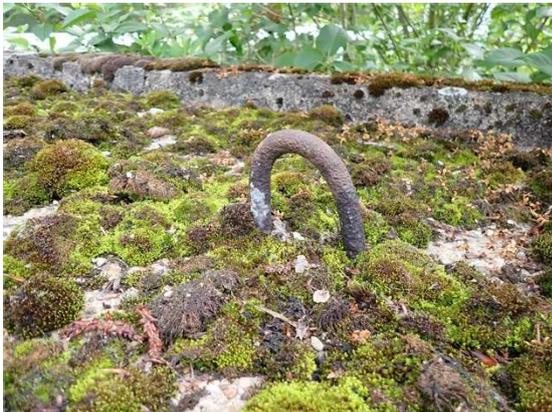
### Schaden 5 — ✓ bestätigt

**Bauteil (Bt)** Dach des Windfangs

**Schaden** verrostet - nicht entfernt und ohne  
Korrosionsschutz

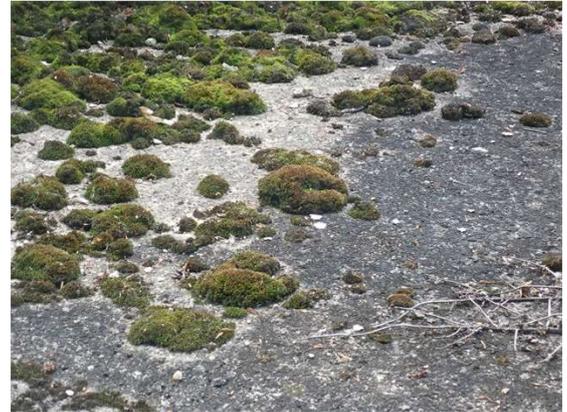
### Schaden 6 — ✓ bestätigt

**Bauteil (Bt)** Dach des Windfangs

**Schaden** fehlt

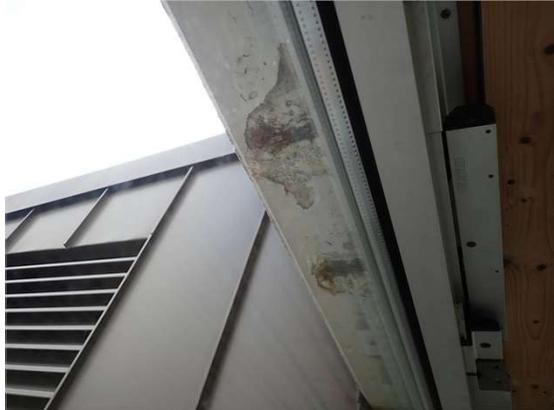
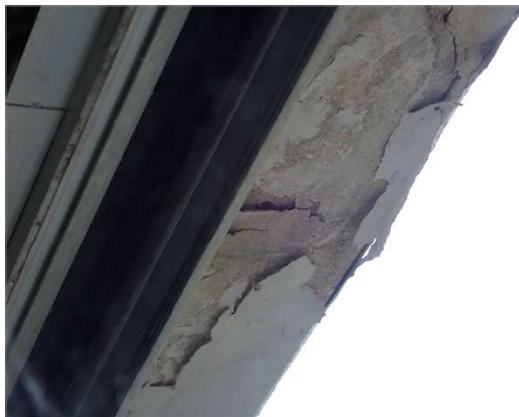
### Schaden 7 — ✓ bestätigt

**Bauteil (Bt)** Sturz

**Schaden** Abplatzung mit freiliegender Bewehrung

**Menge** mittlere Schadensausbreitung stellenweise

**Beschreibung** Betonüberdeckung der Bewehrung erkennbar zu gering

- Instandsetzung Messingwinkel in der Umlaufrinne sowie Betoninstandsetzung im Kriechgang und Beckenumgang (Schaden 17, 19, 20, 21, 23, 25, 26, 27)
- Beton-Instandsetzungsarbeiten im Filterbecken (Wand, Boden, Stützen), (Schaden 35, 36)
- Beton-Instandsetzung im Fensterbereich Nord- und Südseite (Schaden 7, 11)

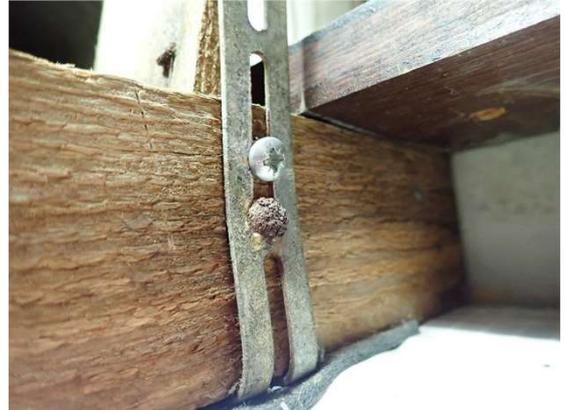
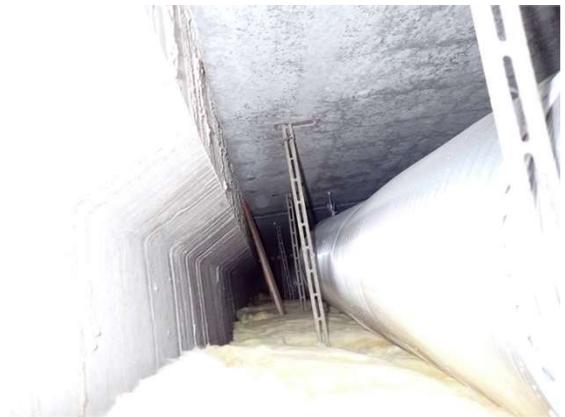
### Schaden 8 — ✓ bestätigt

**Bauteil (Bt)** abgehängte Decke - Aufhängung der Kanthölzer mit Lochband

**Schaden** verrostet

**Beschreibung** Alte Schrauben angerostet. Material für Schwimmbadatmosphäre ungeeignet. Später zusätzliche, nicht verrostete ergänzt

**Beschreibung** Bei künftigen Prüfungen Zustand der Deckenabhängung in der Schwimmhalle auf Korrosion prüfen

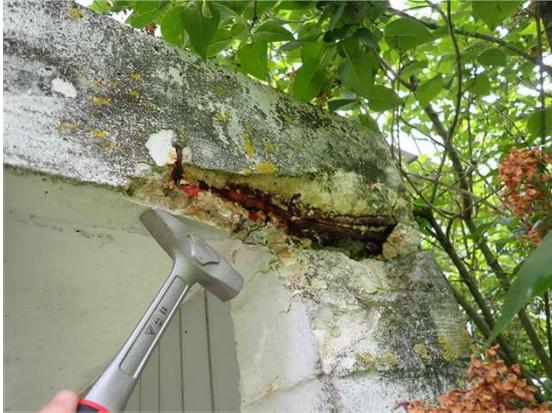
### Schaden 9 — ✓ bestätigt

**Bauteil (Bt)** Dach des Windfangs

**Schaden** Abplatzung mit freiliegender Bewehrung

**Beschreibung** Betonüberdeckung der Bewehrung erkennbar zu gering

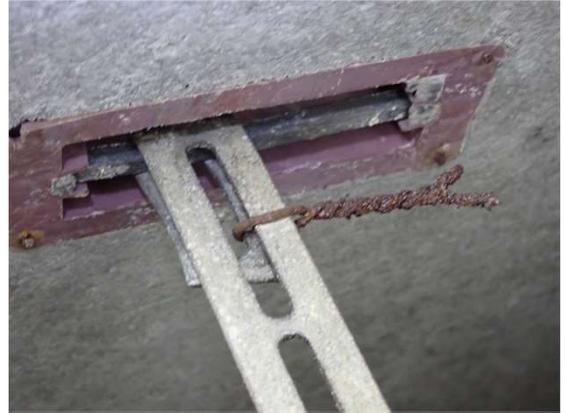
### Schaden 10 — ✓ bestätigt

**Bauteil (Bt)** abgehängte Decke - Aufhängung der Kanthölzer mit Lochband

**Schaden** verrostet

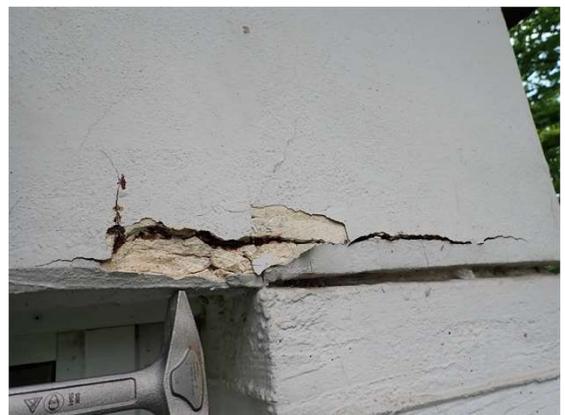
### Schaden 11 — ✓ bestätigt

**Bauteil (Bt)** Sturz

**Schaden** Abplatzung mit freiliegender Bewehrung

**Menge** kleine Schadensausbreitung eine Stelle  
**Bemerkung Ort** Schwimmbad Fenstersturz Achse A / 0  
**Beschreibung** Betonüberdeckung der Bewehrung erkennbar zu gering

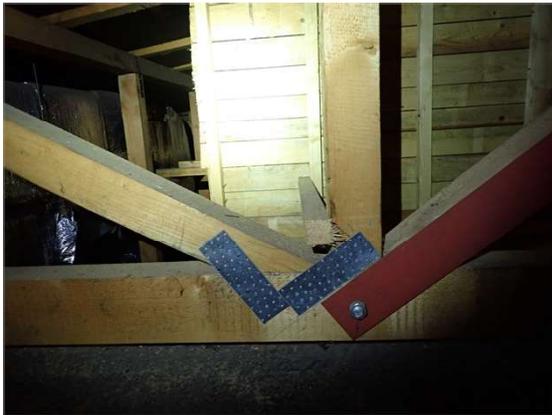
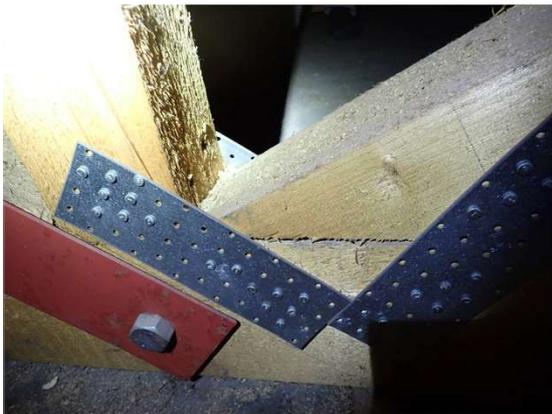
— Schaden 12 — ✓ bestätigt

**Bauteil (Bt)** Pultdachbinder  
**Bt.-ergänzung** Anschluss Untergurt-Diagonalstrebe  
**Baustoff (Bst)** Kantholz  
**Schaden** nicht fachgerecht  
**Menge** mittlere Schadensausbreitung an einigen Bauteilen  
**Beschreibung** Schwimmbad und Sporthalle - aufgesetzte Dachkonstruktion Einleitung Strebenkraft - Untergurt fraglich, da kein Versatz mit Kontaktpressung Diagonale zu Pfosten o.ä. Weiterhin keine

Zimmermannsmäßigen Verbindungen wie Versätze / Zapfen oder dergleichen vorhanden - statisch zu prüfen

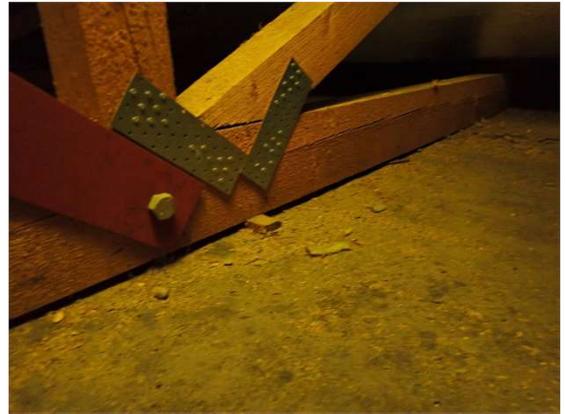
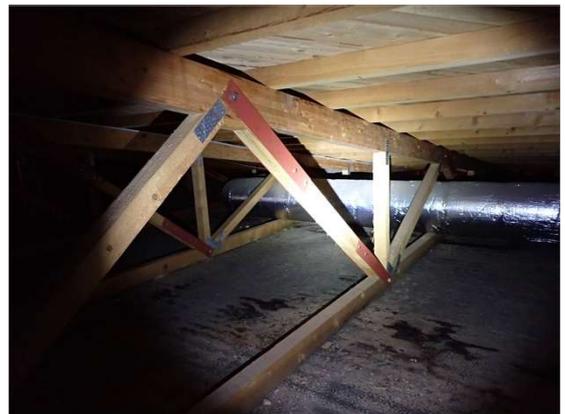
— Schaden 13 — ✓ bestätigt

**Bauteil (Bt)** Pultdachbinder  
**Bt.-ergänzung** Fugenspalt / -abstand  
**Schaden** fehlt  
**Menge** mittlere Schadensausbreitung an einigen Bauteilen  
**Beschreibung** Schwimmbad - aufgesetzte Dachkonstruktion nicht frei über Bestand gespannt. Binder noch unterfüttert mit Auflage auf Bestand - statisch in Bestandsunterlagen zu prüfen.

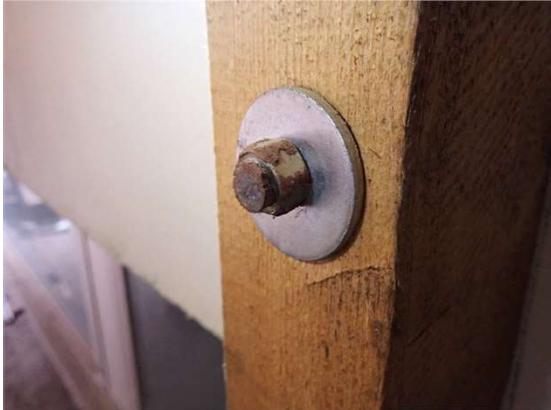
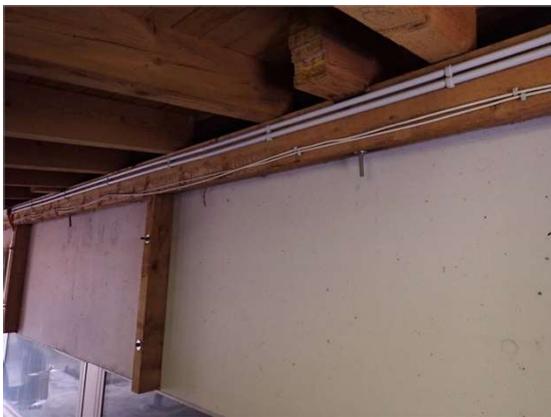
### Schaden 14 — ✓ bestätigt

**Bauteil (Bt)** Dach  
**Bt.-ergänzung** Pfeiler / Stütze  
**Verb.-mittel** Verbundanker  
**Baustoff (Bst)** Stahl / Metall  
**Schaden** angerostet  
**Menge** kleine Schadensausbreitung vereinzelt  
**Bemerkung Ort** Zwischenbau - aufgesetztes Dach

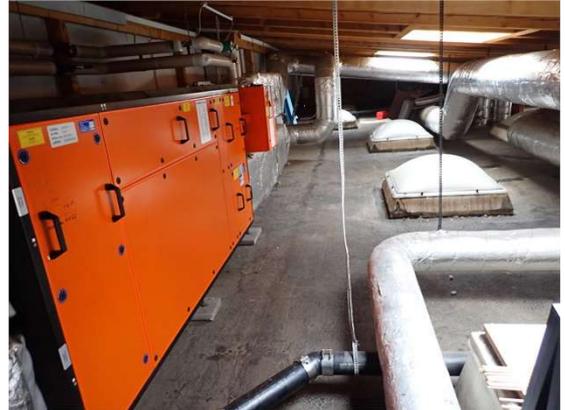
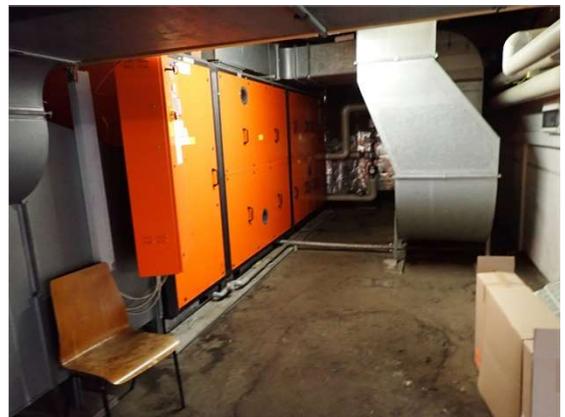
### Schaden 15 — ✓ bestätigt

**Bauteil (Bt)** Decke  
**Baustoff (Bst)** Stahlbeton  
**Schaden** Lasten Technikausstattung prüfen  
**Menge** mittlere Schadensausbreitung stellenweise  
**Bemerkung Ort** Zwischenbau und Eingangsbereich alte Dachdecke  
**Beschreibung** Es existiert keine statische Untersuchung zur Aufnehmbarkeit der Techniklasten im Altbestand.

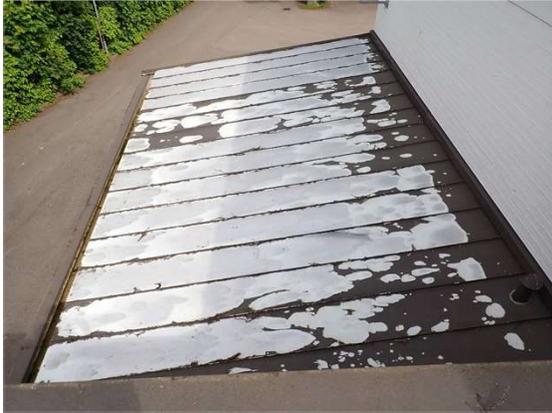
### Schaden 16 — ✓ bestätigt

**Bauteil (Bt)** Dach - Vordach Sporthalle

**Schaden** abgeblättert

**Menge** große Schadensausbreitung gesamtes Bauteil

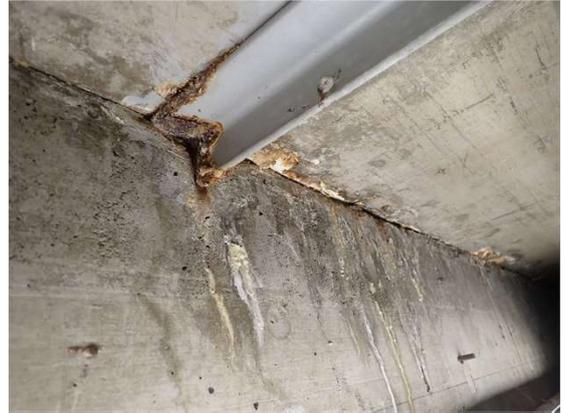
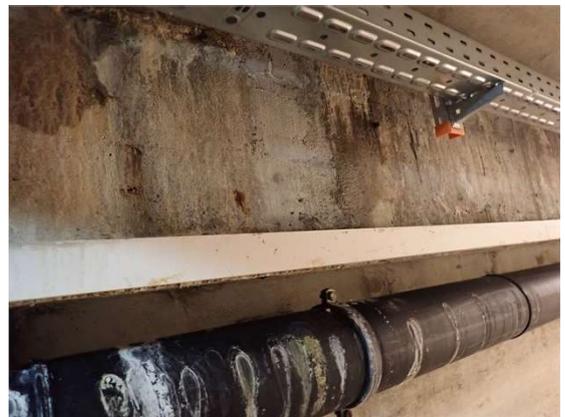
### Schaden 17 — ✓ bestätigt

**Bauteil (Bt)** Schwimmbecken

**Schaden** durchdrückendes Wasser

**Beschreibung** Teils wieder trocken, teils noch feucht

**Beschreibung** Wasserführende Risse der Beckenwand verpressen

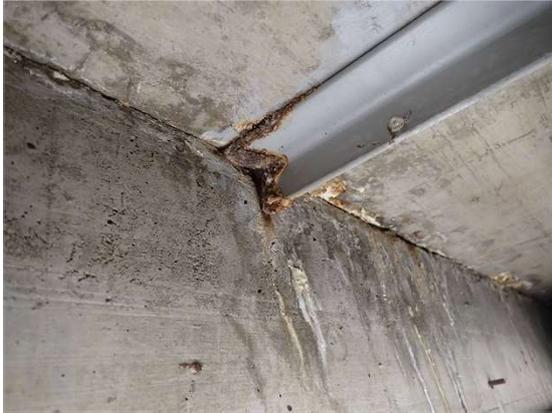
### Schaden 18 — ✓ bestätigt

**Bauteil (Bt)** Ausstattung Schwimmbadtechnik

**Schaden** angerostet

**Bemerkung Ort** Schwimmbad - Decke Umgang unten  
neben Becken Achse B

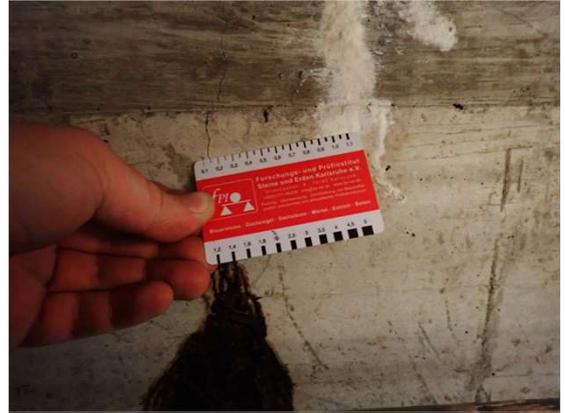
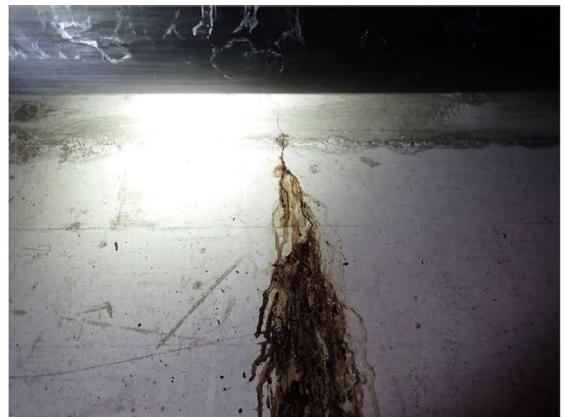
### Schaden 19 — ✓ bestätigt

**Bauteil (Bt)** Schwimmbecken - Wand

**Schaden** vertikal gerissen mit Rostfahne derzeit  
trocken

**Menge** Rissbreite 0,25 mm

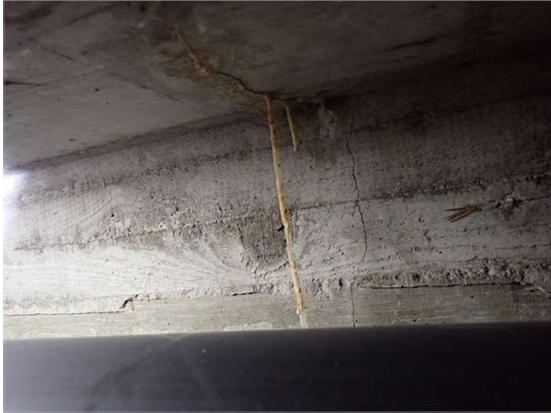
## Schaden 20 — ✓ bestätigt

**Bauteil (Bt)** Schwimmbecken - Wand

**Schaden** vertikal gerissen mit Aussinterung /  
Tropfstein feucht

**Menge** Rissbreite 0,2 mm

**Bemerkung Ort** Schwimmbad - Becken - Beckenwand-  
Außenseite oben. Achse B - siehe  
Skizze

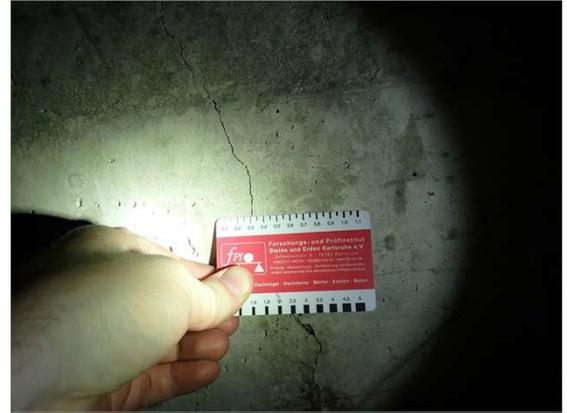
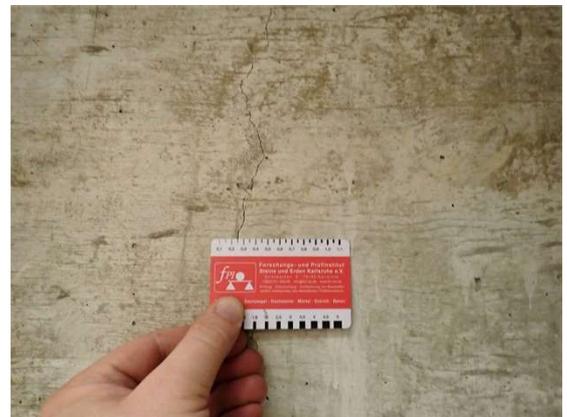
## Schaden 21 — ✓ bestätigt

**Bauteil (Bt)** Schwimmbecken - Wand

**Schaden** vertikal gerissen, derzeit trocken

**Menge** Rissbreite 0,25 bis 0,3 mm

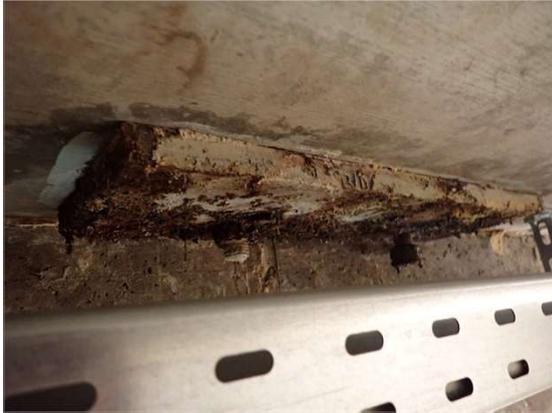
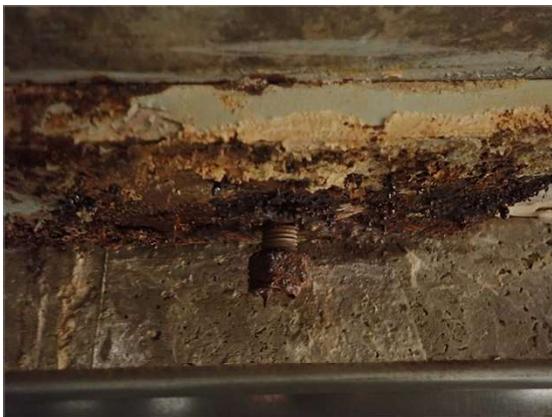
### Schaden 22 — ✓ bestätigt

**Bauteil (Bt)** Ausstattung Startblock Ankerplatte alt  
- außer Betrieb

**Schaden** verrostet / Bauteil nicht entfernt

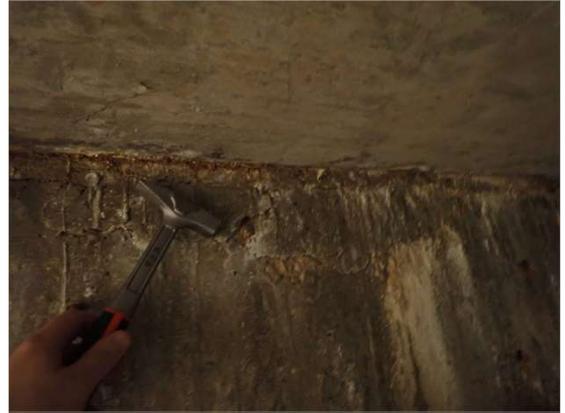
### Schaden 23 — ✓ bestätigt

**Bauteil (Bt)** Becken, Beckenwand

**Schaden** gerissen und hohl klingend

**Beschreibung** Befestigung Rutsche und Kantenwinkel Überlauf bei Rutsche abdichten. Vermutlich Wasserdurchtritt von oben > prüfen. Verrostete Schrauben der Rutsch erneuern

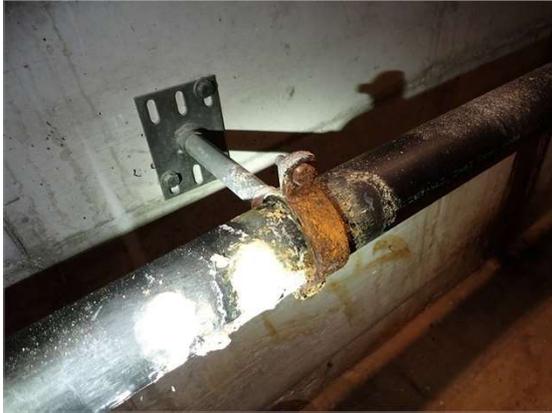
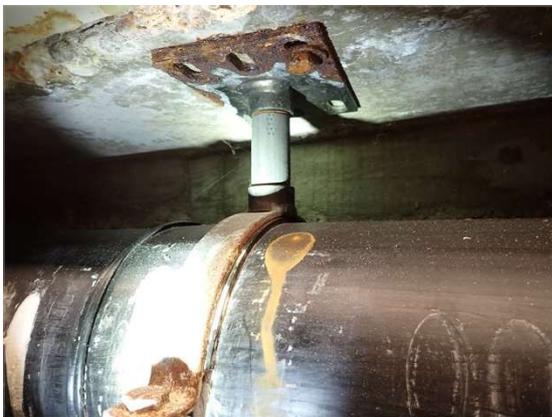
Schaden 24 — ✓ bestätigt

**Bauteil (Bt)** Ausstattung Schwimmbadtechnik

**Schaden** angerostet

**Bemerkung Ort** Schwimmbad - Beckenbereich Keller

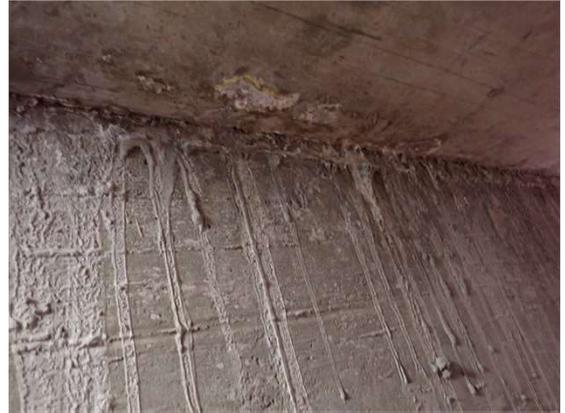
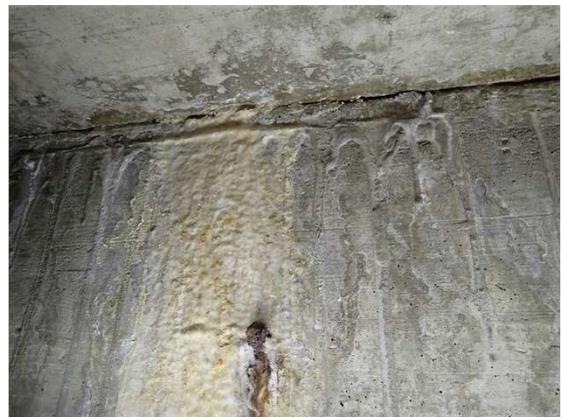
Schaden 25 — ✓ bestätigt

**Bauteil (Bt)** Schwimmbecken

**Schaden** durchdrückendes Wasser

**Beschreibung** feucht / Tropfstelle

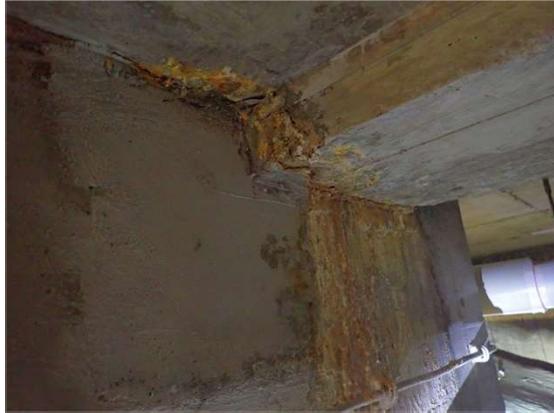
## Schaden 26 — ✓ bestätigt

**Bauteil (Bt)** Schwimmbecken

**Schaden** durchdrückendes Wasser

**Beschreibung** feucht / Tropfstelle

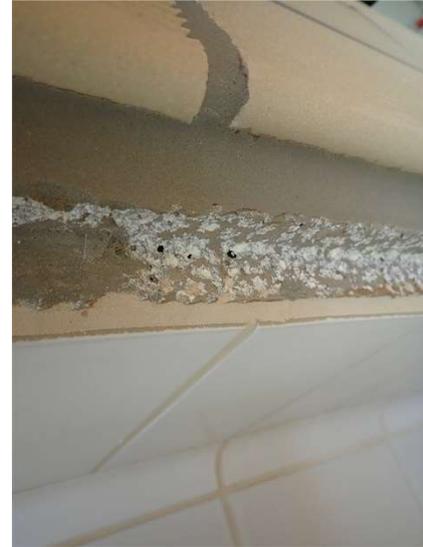
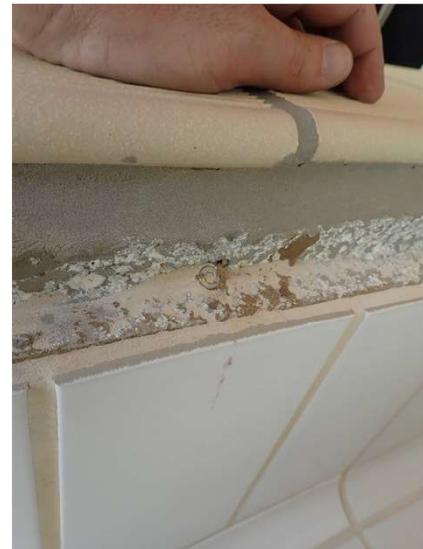
## Schaden 27 — ✓ bestätigt

**Bauteil (Bt)** Umlaufgerinne, Schiene der  
Abdeckroste

**Schaden** Löcher / undicht

**Beschreibung** Bei Instandsetzung verbliebene  
Winkelschiene ist verrostet mit  
Querschnittsminderung, hat kleine  
Löcher. Verdacht auf Undichtigkeit, die  
zu Durchfeuchtung unten führt

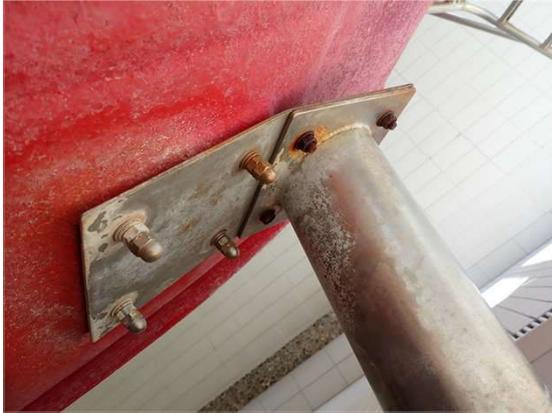
### Schaden 28 — ✓ bestätigt

**Bauteil (Bt)** Ausstattung- Rutsche

**Schaden** angerostet

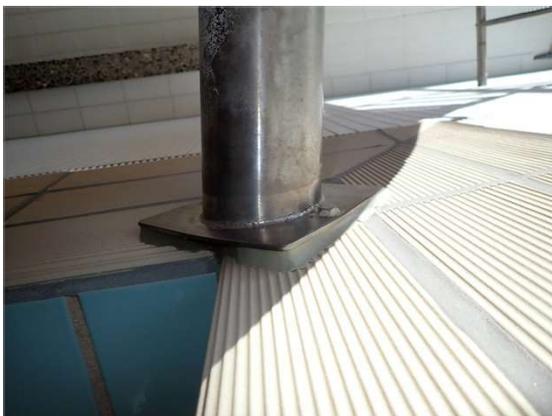
### Schaden 29 — ✓ bestätigt

**Bauteil (Bt)** Ausstattung - Rutsche

**Schaden** nicht fachgerecht ?

**Beschreibung** Verdacht auf Undichtigkeit, die zu

Durchfeuchtung unten führt

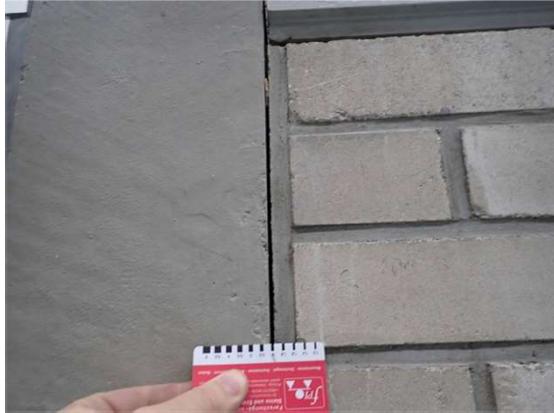
**Schaden 31** — ✓ bestätigt

**Bauteil (Bt)** Ausfachung Außenwand  
**Baustoff (Bst)** Stein / Mauerwerk  
**Bst.-ergänzung** Fugenmörtel  
**Schaden** gerissen  
**Menge** stellenweise  
**Bemerkung Ort** Sporthalle - Außenwand Nord  
**Beschreibung** Mörtelfuge zwischen Ausmauerung und Stütze.

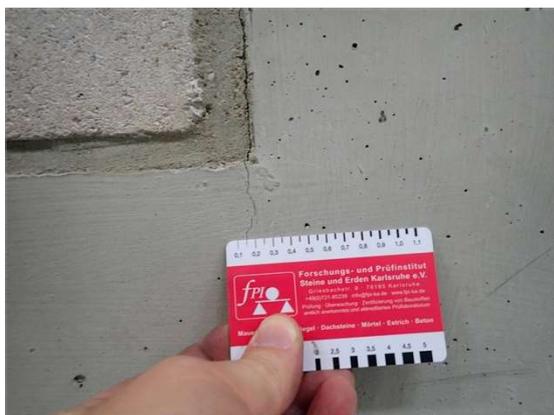
**Schaden 32** — ✓ bestätigt

**Bauteil (Bt)** Unterzug über Geräteraum  
**Baustoff (Bst)** Stahlbeton  
**Bst.-ergänzung** Betonoberfläche  
**Schaden** gerissen

**Menge** große Schadensausbreitung an allen Bauteilen - Rissbreite 0,15 mm - Biegeriss

**Beschreibung** unkritisch

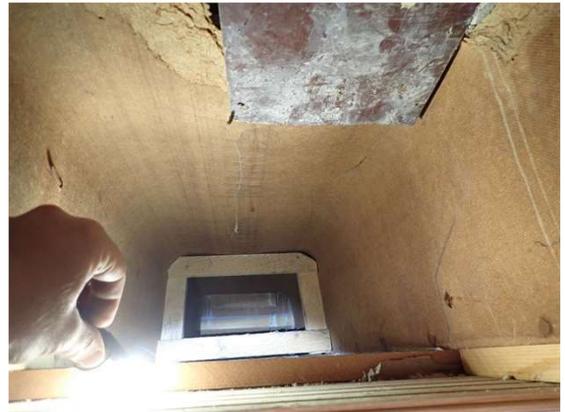
**Schaden 33** — ✓ bestätigt

**Bauteil (Bt)** Rippendecke  
**Bst.-ergänzung** Schalungsreste an der Betonoberfläche  
**Schaden** nicht entfernt  
**Menge** große Schadensausbreitung flächendeckend  
**Bemerkung Ort** Sporthalle - Geräteraume und Nebenräume

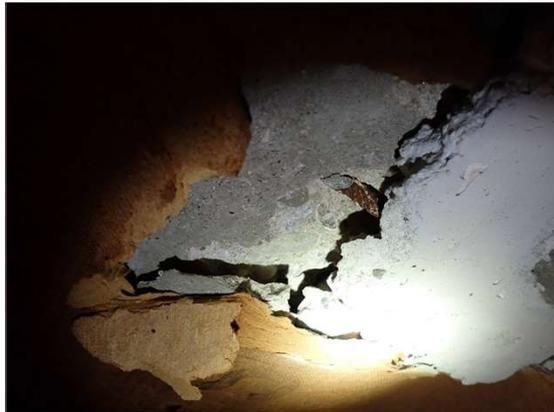
### Schaden 34 — ✓ bestätigt

**Bauteil (Bt)** Rippendecke

**Schaden** Abplatzung mit freiliegender Bewehrung

**Beschreibung** Betonüberdeckung der Bewehrung erkennbar zu gering - ca. 7 mm. Unklar ob generell so.

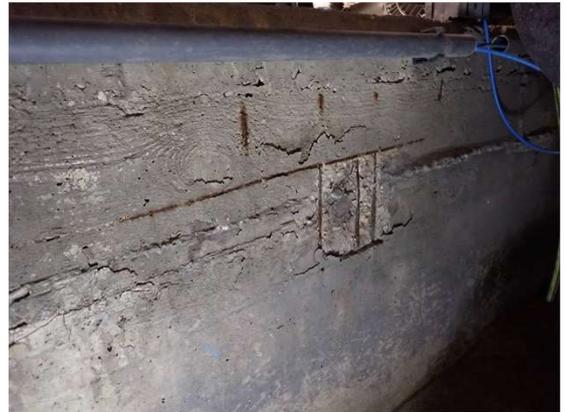
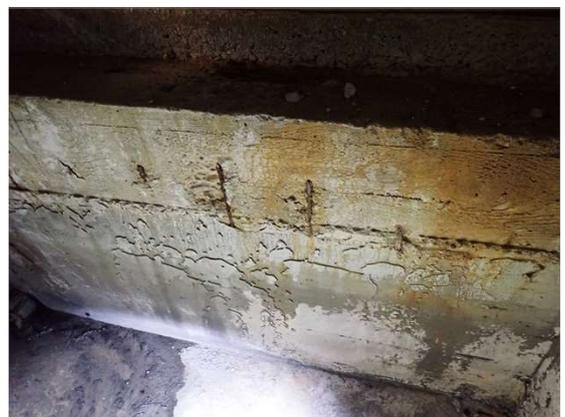
### Schaden 35 — ✓ bestätigt

**Bauteil (Bt)** Wand der Wanne für Filter

**Schaden** Abplatzung mit freiliegender Bewehrung

**Menge** mittlere Schadensausbreitung bereichsweise

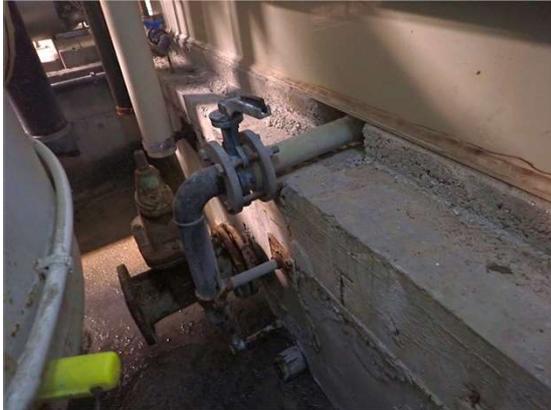
### Schaden 36 — ✓ bestätigt

**Bauteil (Bt)** Wanne für Filter

**Bt.-ergänzung** Abdichtung / Beschichtung gegen betonangreifende Stoffe (Schwimmbadwasser)

**Schaden** fehlt

**Beschreibung** Die Stahlbetonwanne wird bei Revisionen / als Überlauf mit chloridhaltigem Schwimmbadwasser beaufschlagt

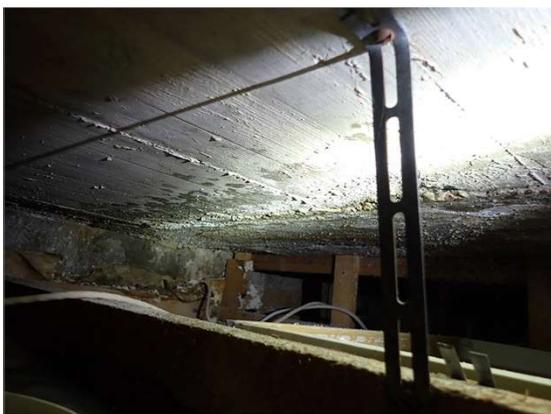
### Schaden 37 — ✓ bestätigt

**Bauteil (Bt)** Decke

**Schaden** durchdrückendes Wasser

**Beschreibung** Von darüberliegendem Duschrom sickert Wasser durch die Decke. Stelle der Leckage unbekannt

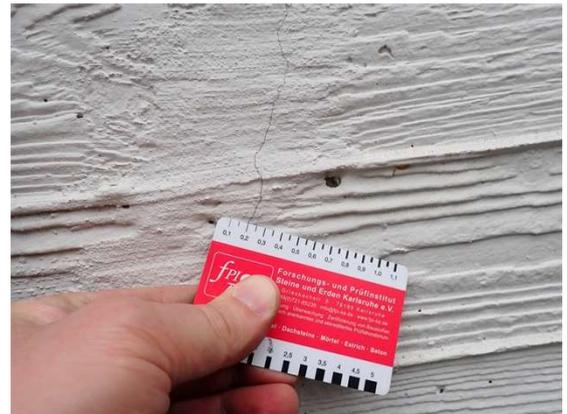
### Schaden 38 — ✓ bestätigt

**Bauteil (Bt)** Tragende Außenwand

**Schaden** Vertikalriss trocken

**Menge** kleine Schadensausbreitung ein Stück - Rissbreite 0,2 mm

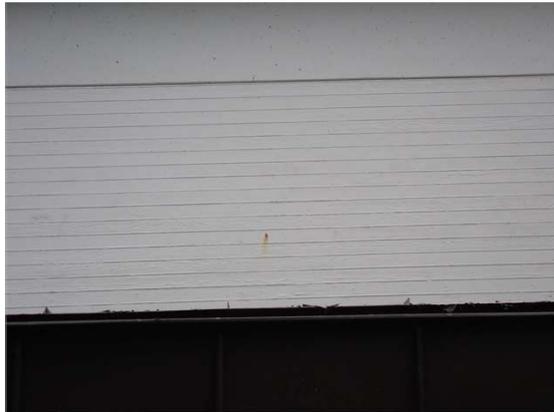
### Schaden 39 — ✓ bestätigt

**Bauteil (Bt)** Tragende Außenwand

**Schaden** Rostfahne

**Bemerkung Ort** Sporthalle Außenwand außen West  
über Vordach

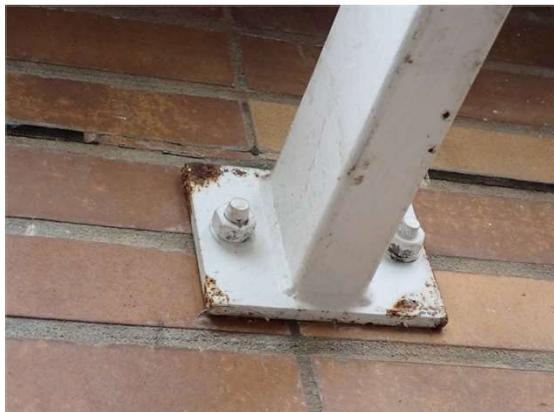
### Schaden 40 — ✓ bestätigt

**Bauteil (Bt)** Vordach

**Schaden** angerostet

**Bemerkung Ort** Sporthalle Glasüberdachung am  
Eingang

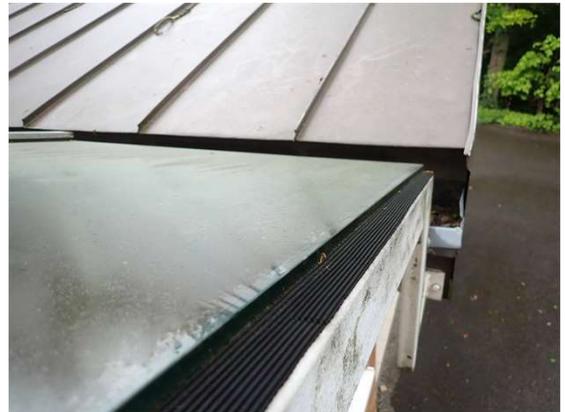
### Schaden 41 — ✓ bestätigt

**Bauteil (Bt)** Vordach

**Schaden** fehlt

**Menge** mittlere Schadensausbreitung  
stellenweise
