## **Einladung zur Gemeinderatssitzung Nr. 04/2024**

6. Hallenbad Ersingen  
Betoninstandsetzung und diverse Sanierungsarbeiten  
Information und Sanierungsbeschluss
7. Neuausrichtung des Gutachterausschusses

**BW-Nr. 1**  
**14.06.2023**

Ingenieurbüro Braun GmbH&Co.KG  
Irma-Feldweg-Straße 8, 75179 Pforzheim

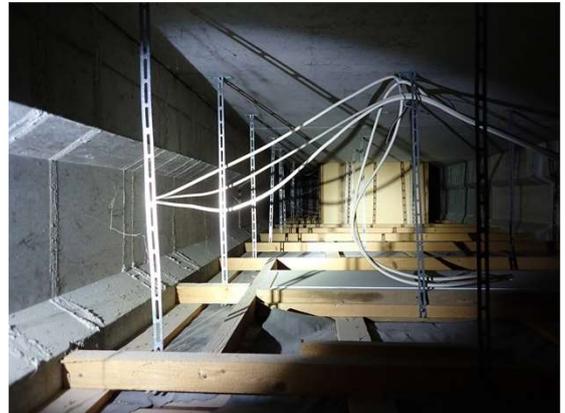
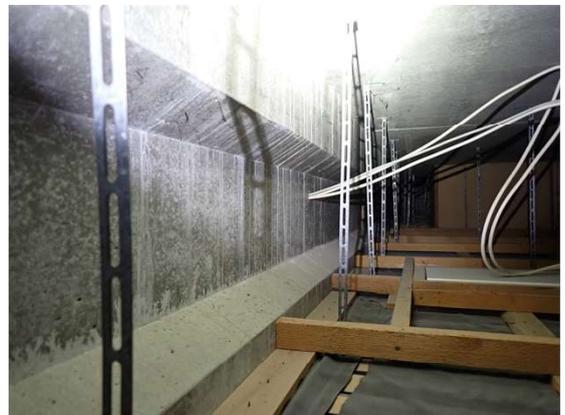
### Schaden 30 — ✓ bestätigt

**Bauteil (Bt)** Massivdecke, Spannbettbinder,  
Fertigteileplatten, abgehängte Decken

**Schaden** ohne Befund
